## EKSPERTYZA POJAZDU

| Nr zlecenia | VHS00575/26 |

| Model | MOVANO |
| Numer rejestracyjny | DW3WA41 |

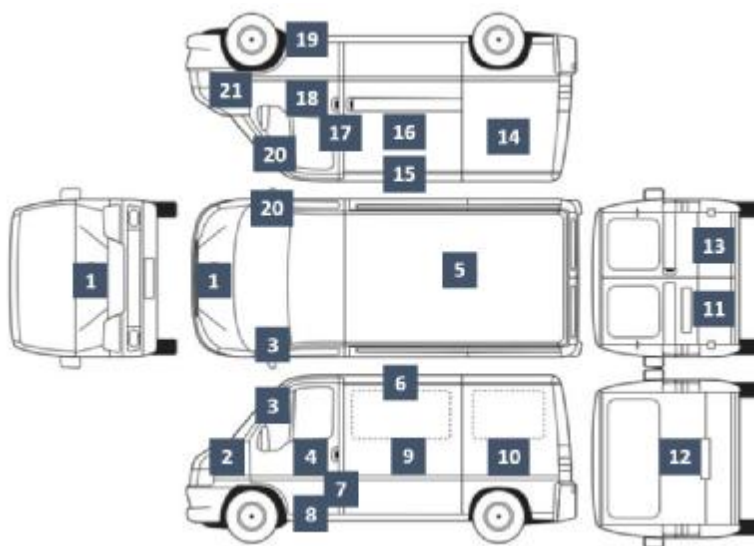
rysunek pojazdu poglądowy

Wykonano pomiar ręczny grubości powłoki lakierowej [μm]

| NUMER I NAZWA ELEMENTU | PRZEDZIAŁ GRUBOŚCI POWŁOKI |
|---|---|
| 1. POKRYWA PRZEDNIA | do 150 |
| 2. BŁOTNIK PRZEDNI LEWY | do 150 |
| 3. SŁUPEK PRZEDNI LEWY | do 150 |
| 4. DRZWI PRZEDNIE LEWE | do 150 |
| 15. RAMA DACHU PRAWA | do 150 |
| 17. SŁUPEK ŚRODKOWY PRAWY | do 150 |
| 18. DRZWI PRZEDNIE PRAWO | do 150 |
| 19. PRÓG PRAWY | do 150 |
| 20. SŁUPEK PRZEDNI PRAWY | do 150 |
| 21. BŁOTNIK PRZEDNI PRAWY | do 150 |
